Benutzerhinweis für Nordforest Chokerseil FTF 8,5t nach DIN 30754

**Nordforest Chokerseil FTF 8,5t:
Stahlkopf – Choker – Stahlkopf (28mm),
Mindestbruchlast 18,1t, Nutzlast 8,5t**

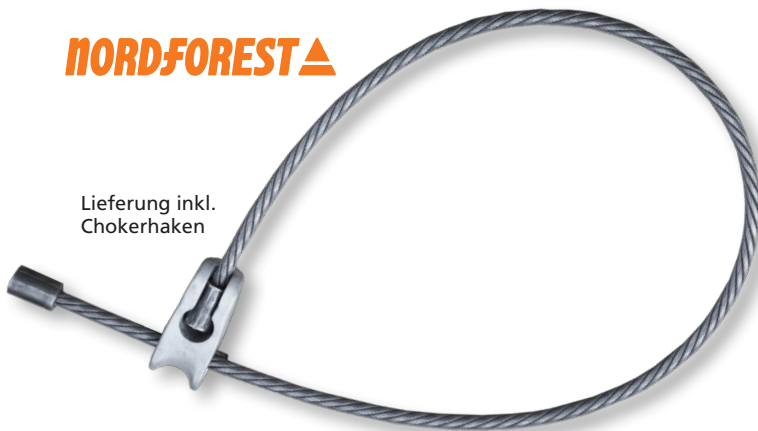
Lieferung inkl.
Chokerhaken

**Nordforest
Schräg-Chokerhaken Nutzlast 8,5t**
Zulässig für Seilwinden mit einer Zugleistung von 8,5t.
Für Windenseile bis 18mm Durchmesser. Gewicht 1640g.
Nr. 42-104

- Für die Anwendung des Chokerseiles nur den passenden Chokerhaken (Nr. 42-104) 8,5 benutzen.
- Ein Stahlkopf wird in dem auf dem Chokerseil befindlichen Haken eingehängt, der andere Kopf wird in dem auf dem Hauptseil befindlichen Chokerhaken eingehängt, sodass sich eine zuziehende Schlaufe bildet.
