Benutzerhinweis für Kunststoffchokerseile für Seilkrananlagen

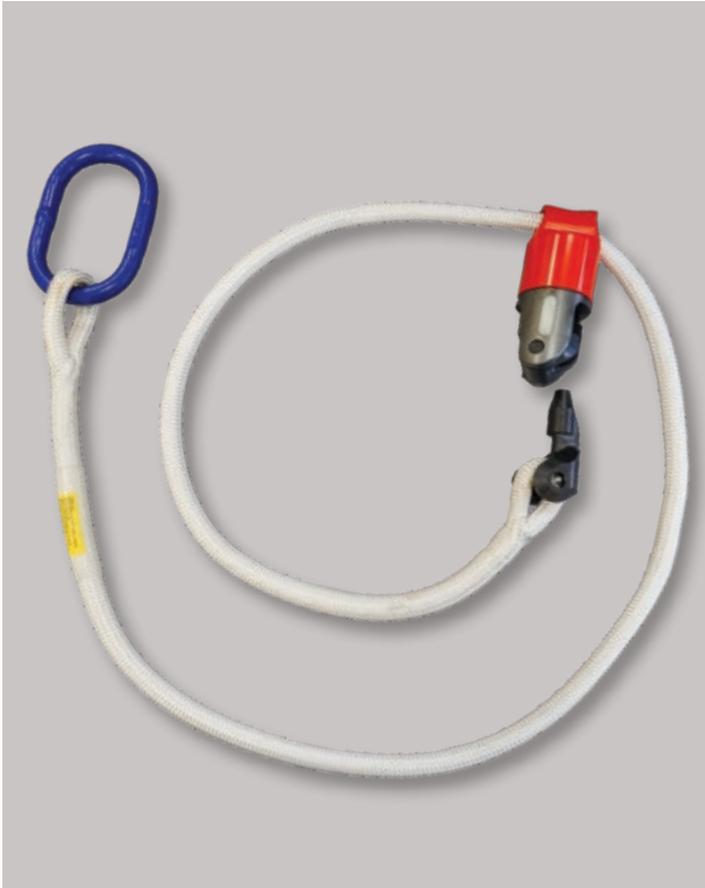
- ummantelte Kernmantelseile für das Rücken von Holz für Seilkrananlagen
- die Schlaufen sind mit einem Spezialpleiß gesichert
- Kennzeichnungsetikett am Schlaufenende
- es ist lediglich der Schnürvorgang mit Hilfe des Endnippels und des Funkchokers erlaubt. Niemals Knoten
